**UNIVERSIDAD NACIONAL DE INGENIERIA  
FACULTAD DE TECNOLOGIA DE LA INDUSTRIA  
INGENIERIA INDUSTRIAL**

Propuesta de Plan de mejora en materia de Higiene y Seguridad en la empresa  
Ideas Textiles ubicada en la ciudad de Managua

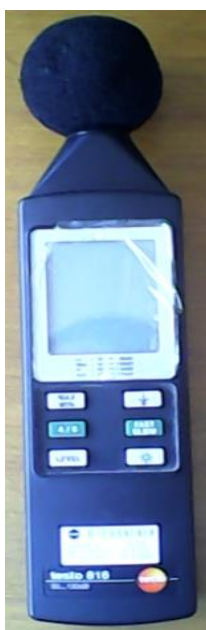
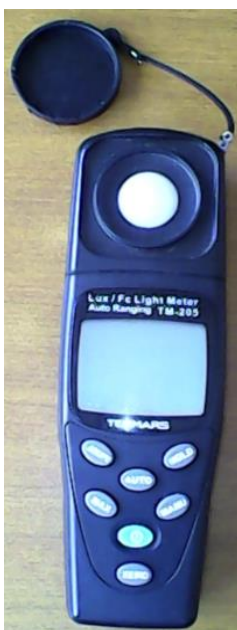
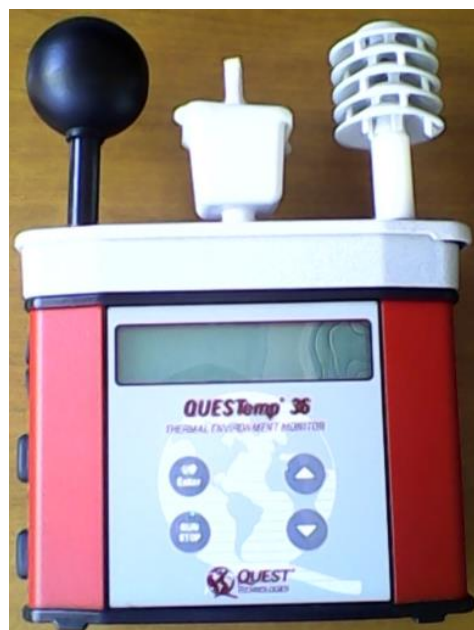
## Instrumentos de mediciones de Higiene

- Sonómetro (1)
- Luxómetro (2)
- Termómetro (3)

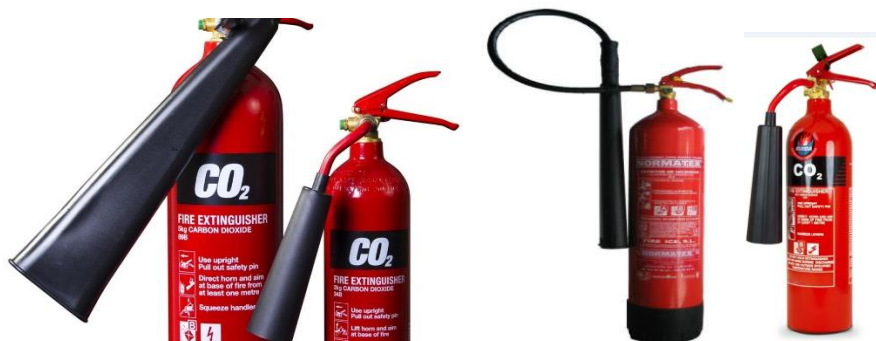
## 22.4 Anexos 4 Descripción de extintores recomendados

Un extintor CO<sub>2</sub> contiene dióxido de carbono, y está altamente presurizado. Al tratarse de un gas no combustible y que no presenta reacciones químicas con otras sustancias, y al ser un gas que puede comprimirse, es posible introducirlo dentro de un extintor sin necesidad de agregar otros productos para poder descargarlo. Su eficacia se basa en su capacidad para desplazar rápidamente el oxígeno, consiguiendo así extinguir el fuego.
